MUSEU DO AMANHÃ

PARECER TÉCNICO SOBRE AS CAUSAS E SOLUÇÃO
PARA AS PATOLOGIAS NO PORÃO

LOCAL DA OBRA: PRAÇA MAUÁ S/Nº - CENTRO

ELABORADO POR: THERON ENGENHARIA E GEOTECNIA

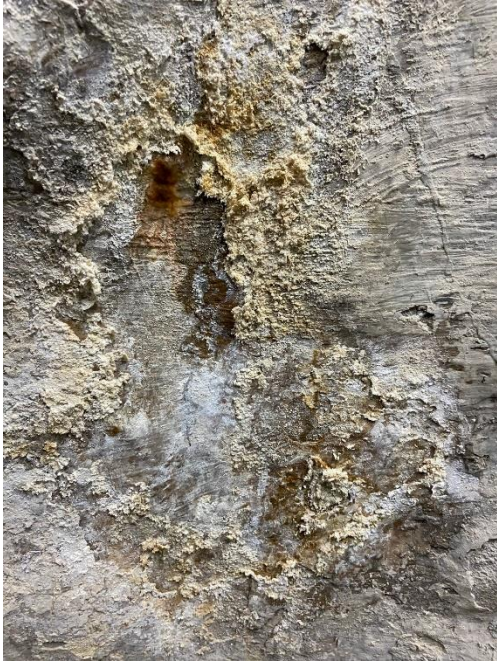
Foto C1

3 No entanto, **fato muito desfavorável**, são as cargas atuantes nos cantos das paredes cujos valores são bem distintos conforme abaixo:

Desta forma é de se esperar patologias nestes cantos.

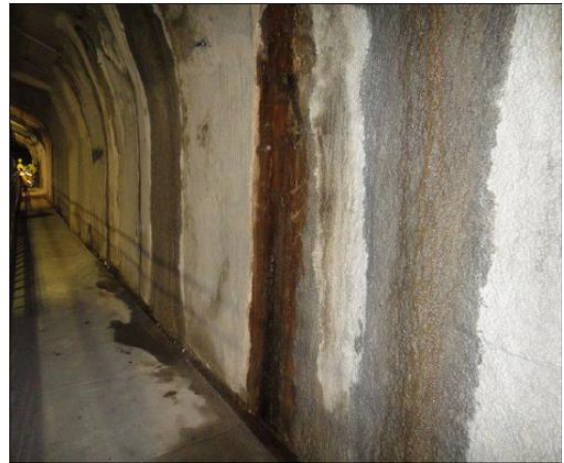
Foto 02 – Surgência nas paredes

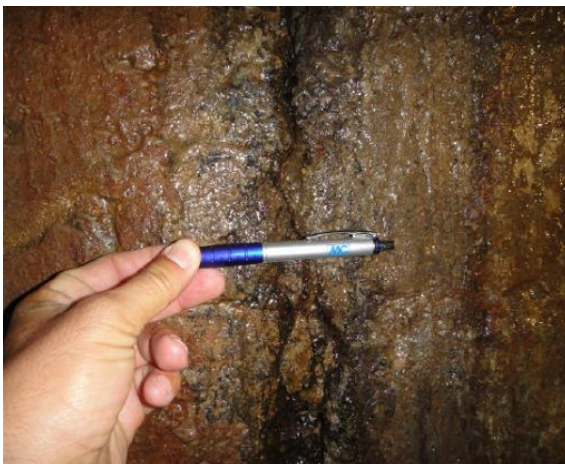
Foto 03 – Fissura com perda de substrato
