**PARECER TÉCNICO PRELIMINAR -  
ESTRUTURA METÁLICA DE COBERTURA  
*MUSEU DO AMANHÃ***

OBRA: Inspeção cobertura MUSEU DO AMANHÃ

DATA: 30/09/2022

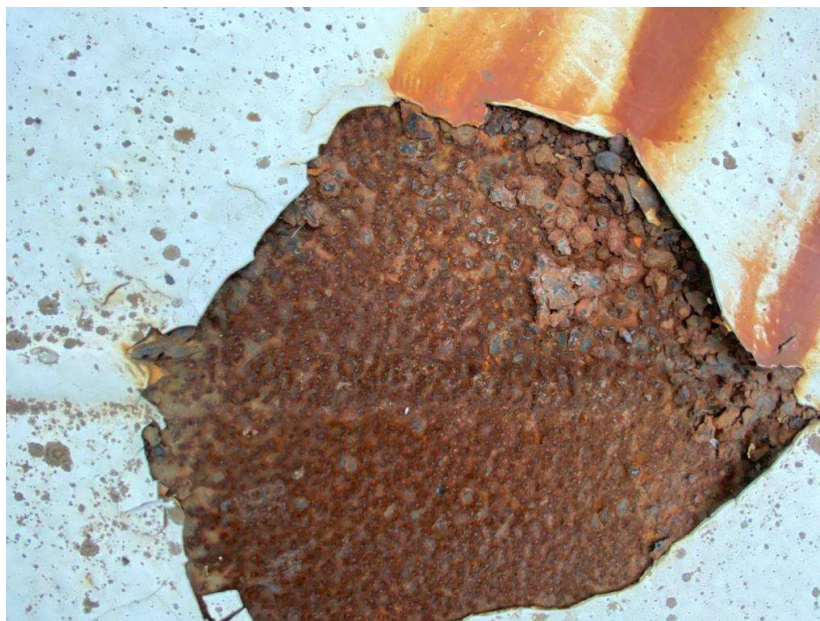
DETALHE DA CORROSÃO AVANÇADA – GRAUS C e D

**Comentário** – Estrutura principal Ok

**Elementos de fechamento** – Necessário correção imediata

- a) Proceder ao tratamento e pintura dos pontos específicos onde a corrosão está em graus mais avançados (calhas e onde existe acúmulo de água), inclusive com perda de material, utilizar os critérios de manutenção corretiva existente no manual de manutenção.
- b) Substituir os apoios da linha de vida existentes por elementos compatíveis com o aço da cobertura, tratar os pontos com corrosão, ver item 1

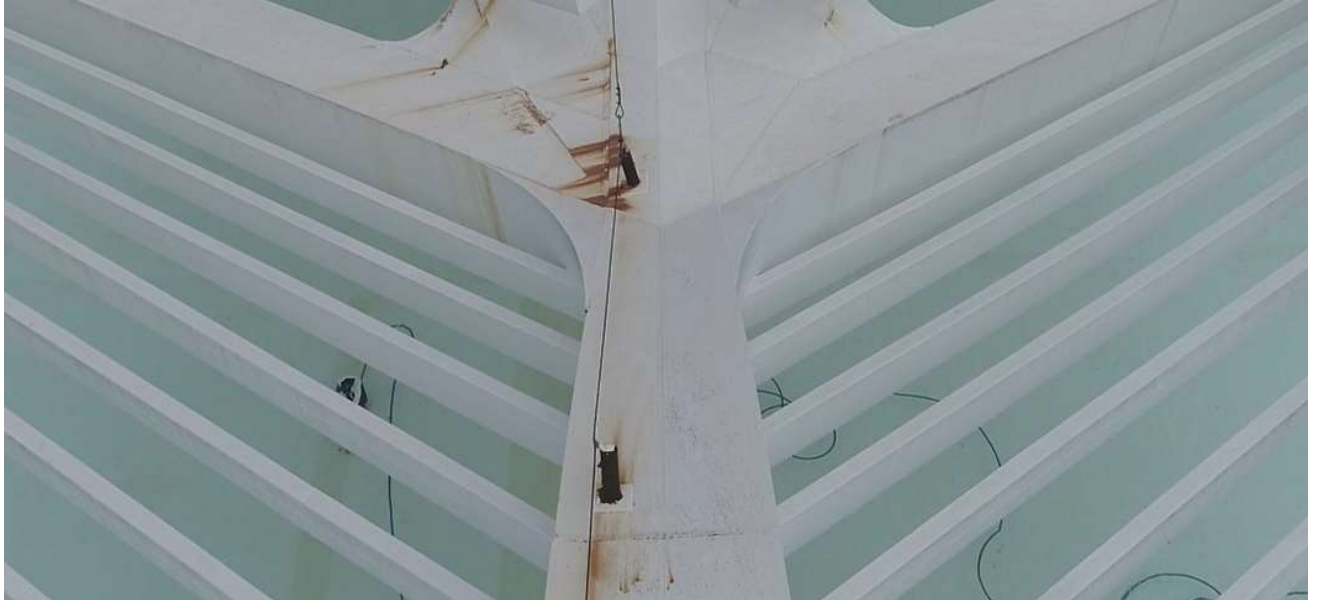
**FOTO 55 – CORROSÃO ACENTUADA SUPORTE DE LINHA DE VIDA**

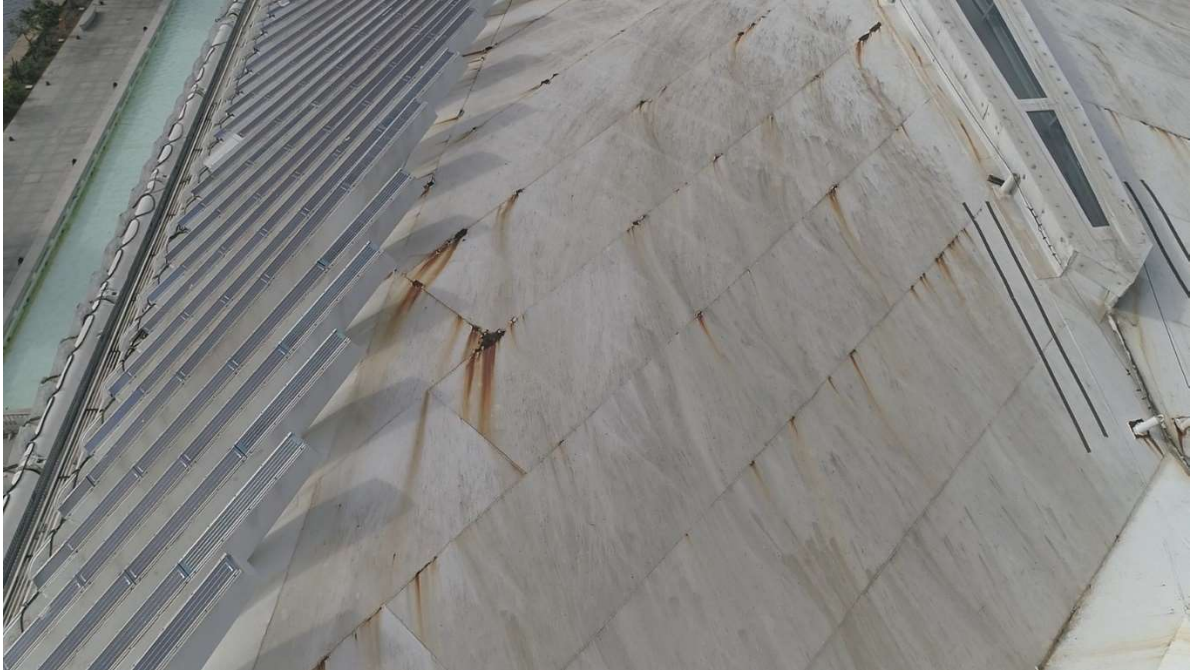
**FOTO 57 – CORROSÃO GENERALIZADA NAS SOLDAS ENTRE CHAPAS DE COBERTURA**

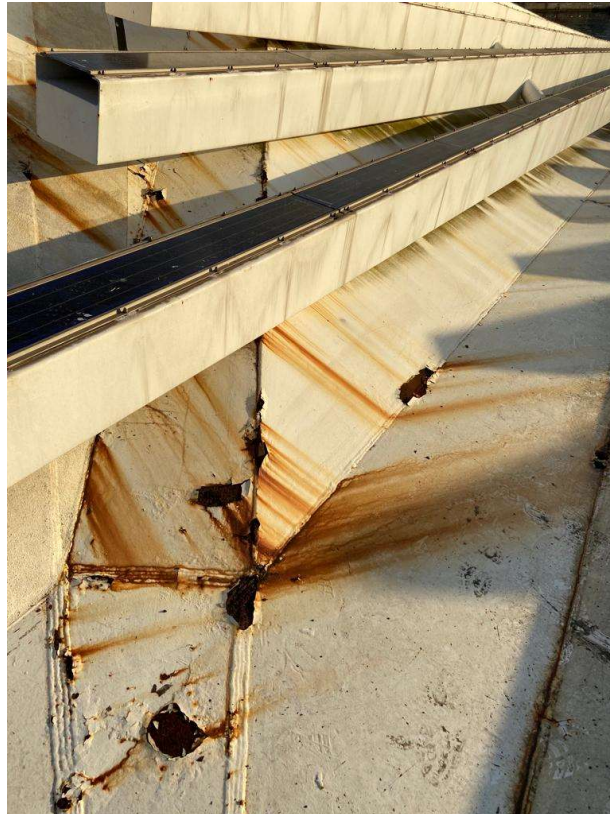
**FOTO 65 – DETALHE CORROSÃO ACENTUADA CALHA**

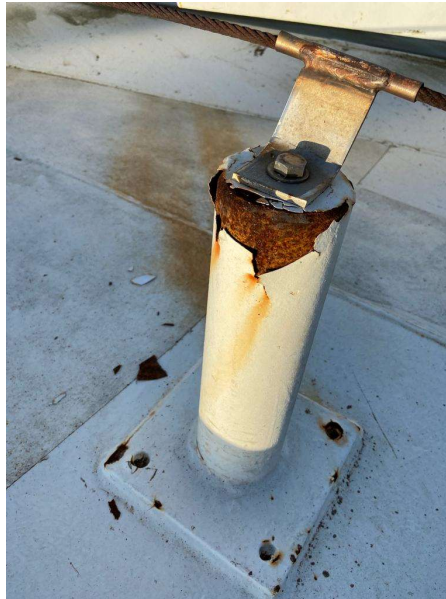
FOTO 71 – DETALHE CORROSÃO NA SOLDA NO SUPORTE LINHA DE VIDA

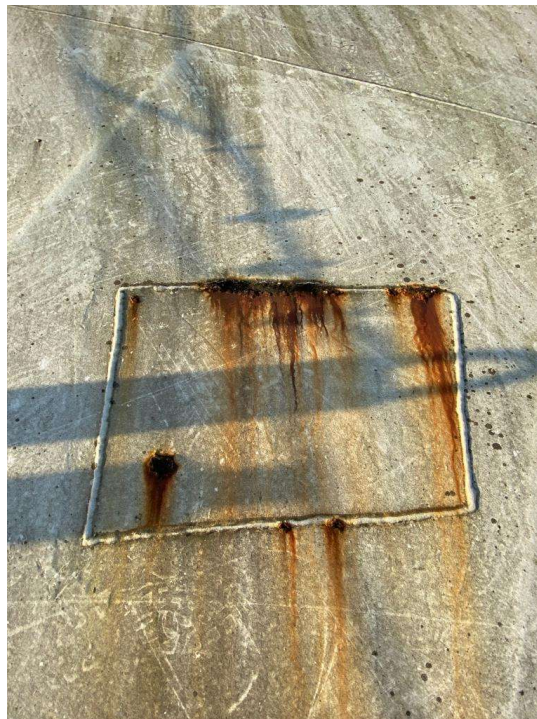
FOTO 72 – DETALHE CORROSÃO NA SOLDA ENTRE CHAPAS DE COBERTURA

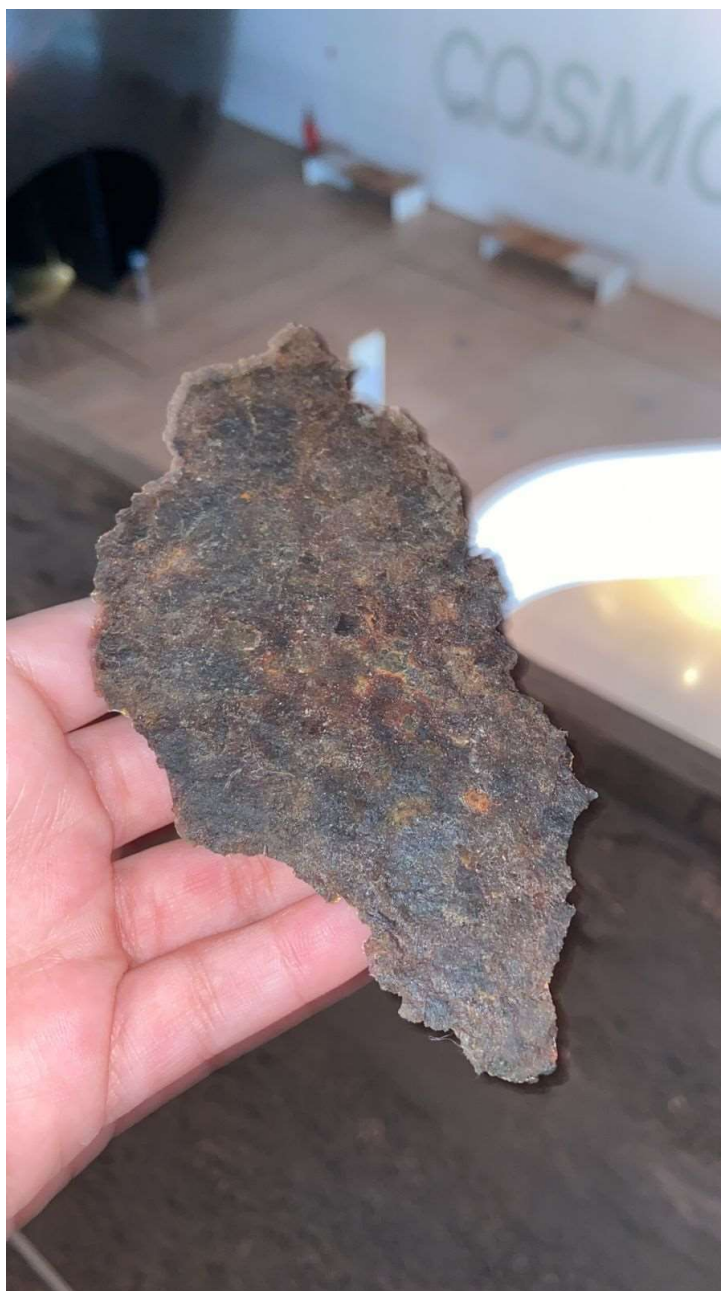
FOTO 73 – DESCOLAMENTO DE CHAPA DE AÇO COM CORROSÃO AVANÇADA

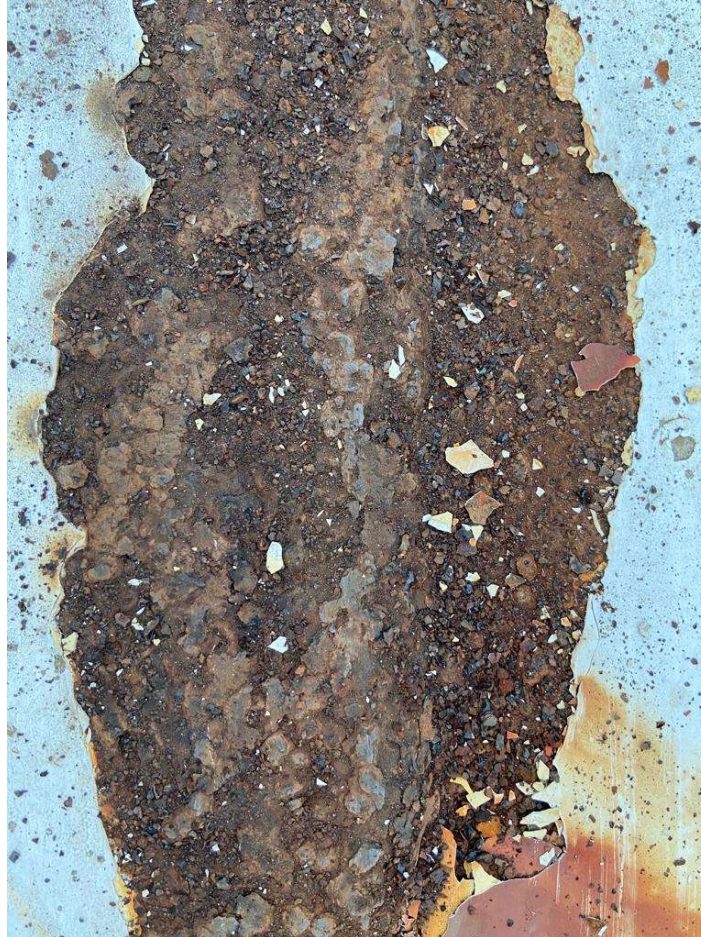
**FOTO 74 – DETALHE CORROSÃO NA SOLDA ENTRE CHAPAS DE COBERTURA**

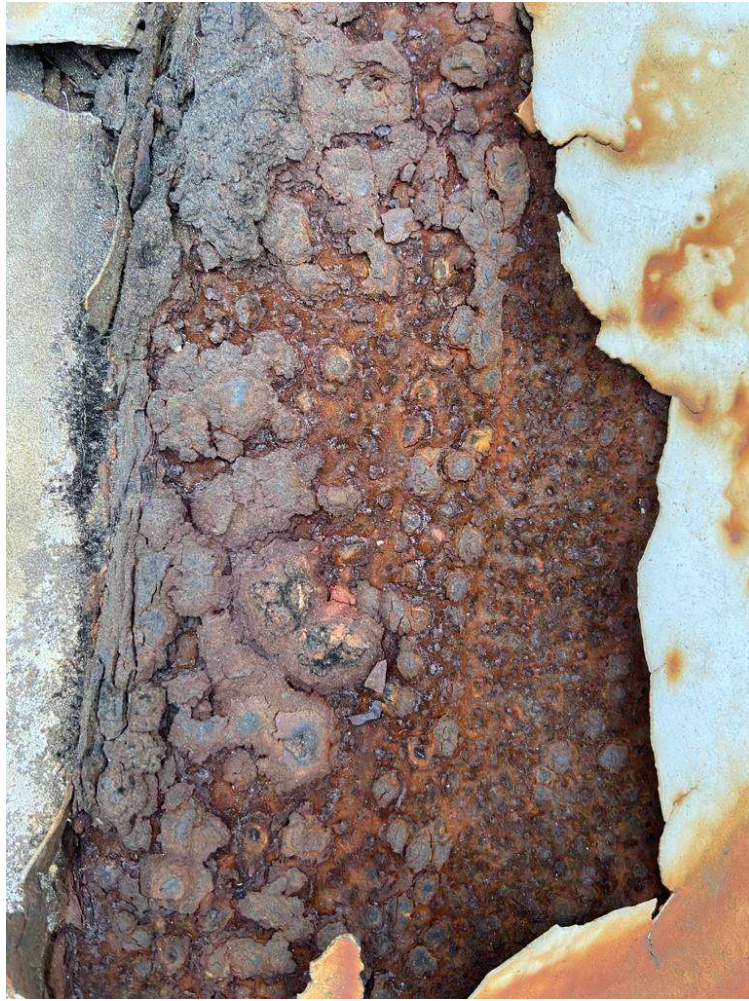
FOTO 75 – DETALHE CORROSÃO NA SOLDA ENTRE CHAPAS DE COBERTURA
