**Memorando** nº 17/2018/ACON/CNA/DEPAM

***Assunto: Análise do Plano de Consolidação e Conservação do Sítio Arqueológico do antigo Cais do Valongo e do Cais da Imperatriz 4º etapa – Caderno Técnico II***

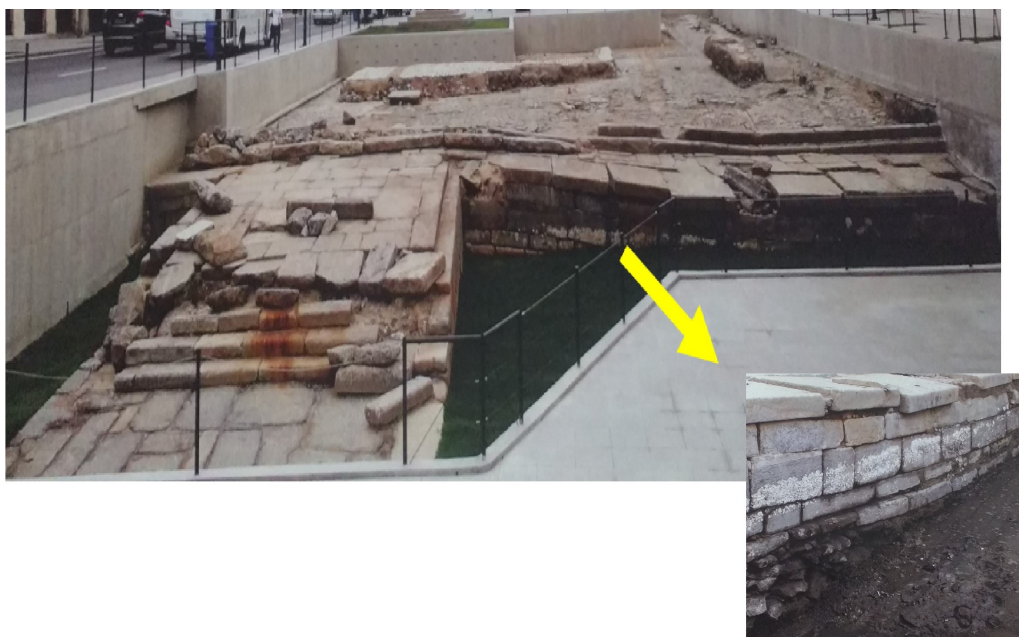
*em certos pontos. Alguns trechos recuperados desse calçamento de paralelos permitem supor que ele foi feito em padrões geométricos, ora retilíneos, ora curvilíneos, mas sua descontinuidade não permitiu uma recomposição mínima de sua feição original".* Em segundo momento Tania relata que as carapaças de ostreídeos (material branco aderente, também conhecido como "craca") presentes na parede à esquerda da rampa de desembarque (vide figura 02), atestam o nível médio do mar à época, ademais *"Essa parede apresenta sérias avarias. Ocorreu um dano expressivo na sua base, que foi reparado colocando-se pedras de mão como preenchimento, em substituição aos blocos que desapareceram. O registro documental à época menciona estragos frequentes feitos por embarcações que se chocavam de encontro ao cais, além dos impactos do mar, descritos como violentos, ambas causas possíveis para uma avaria dessa magnitude. Essa tentativa de manutenção foi com certeza tardia, já que uma das pedras utilizadas nesse reparo apresenta marca de dinamite, de tal forma que ela é necessariamente posterior à década de 1870".* (Relatório da Pesquisa Arqueológica , subtítulo "A área em frente ao Cais", sem paginação)

Figura 01: Detalhe das carapaças de ostreídeos aderidas na parede esquerda da rampa de desembarque.

- d) Embora não tenha sido identificado proposta para isso, recomenda-se que a inclinação da parede esquerda da rampa de desembarque seja mantida, uma vez que esse fator demonstra a história do sítio;
