MUSEU DO AMANHÃ

PARECER TÉCNICO SOBRE AS CAUSAS E SOLUÇÃO
PARA AS PATOLOGIAS NO PORÃO

LOCAL DA OBRA: PRAÇA MAUÁ S/Nº - CENTRO

ELABORADO POR: THERON ENGENHARIA E GEOTECNIA

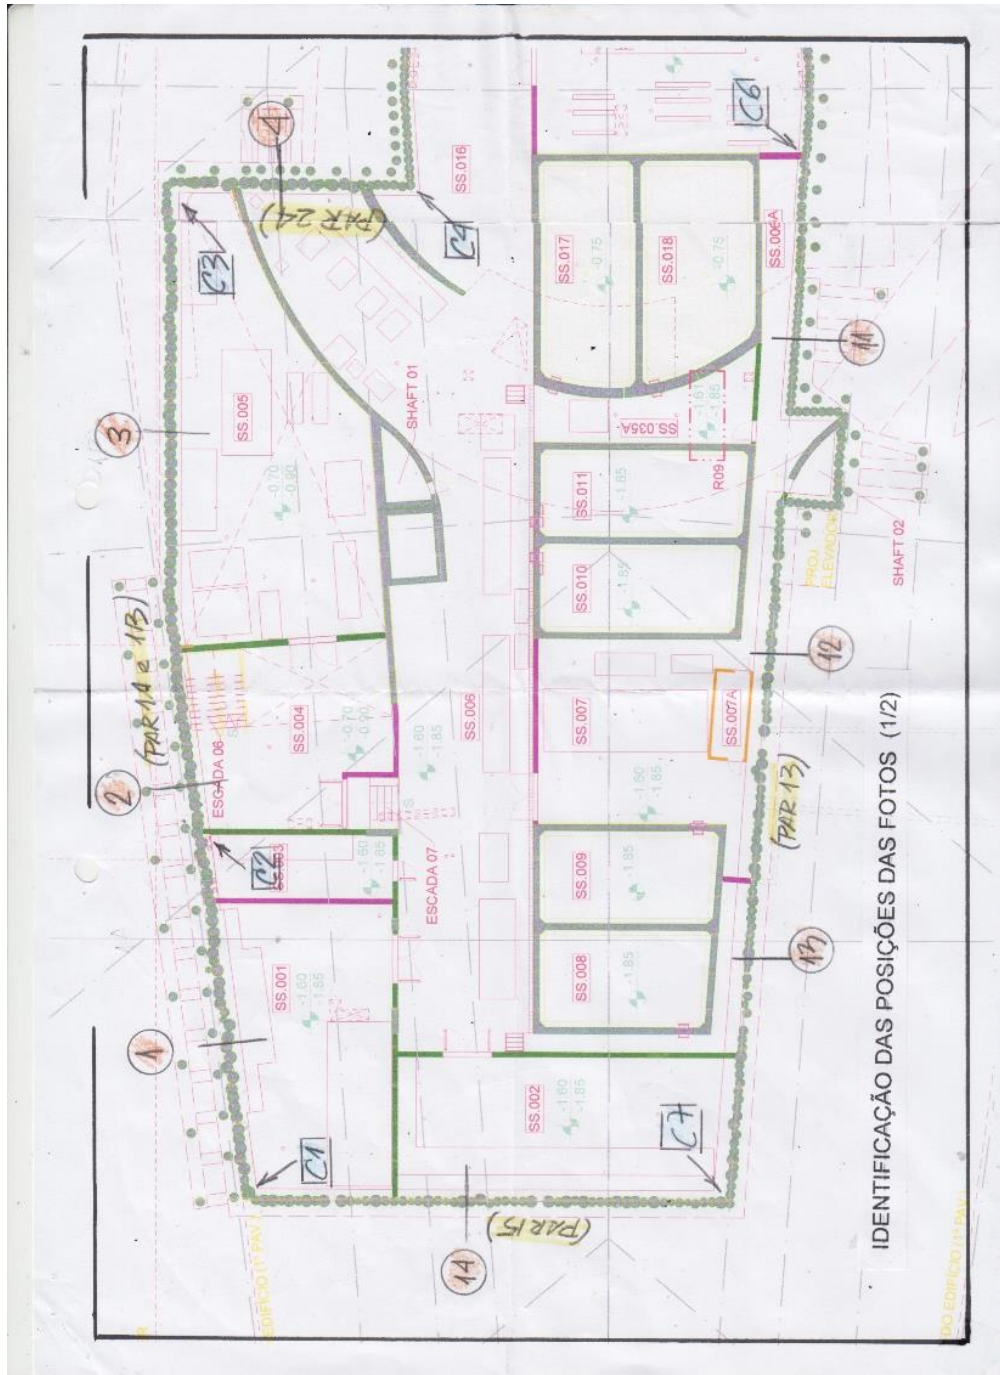
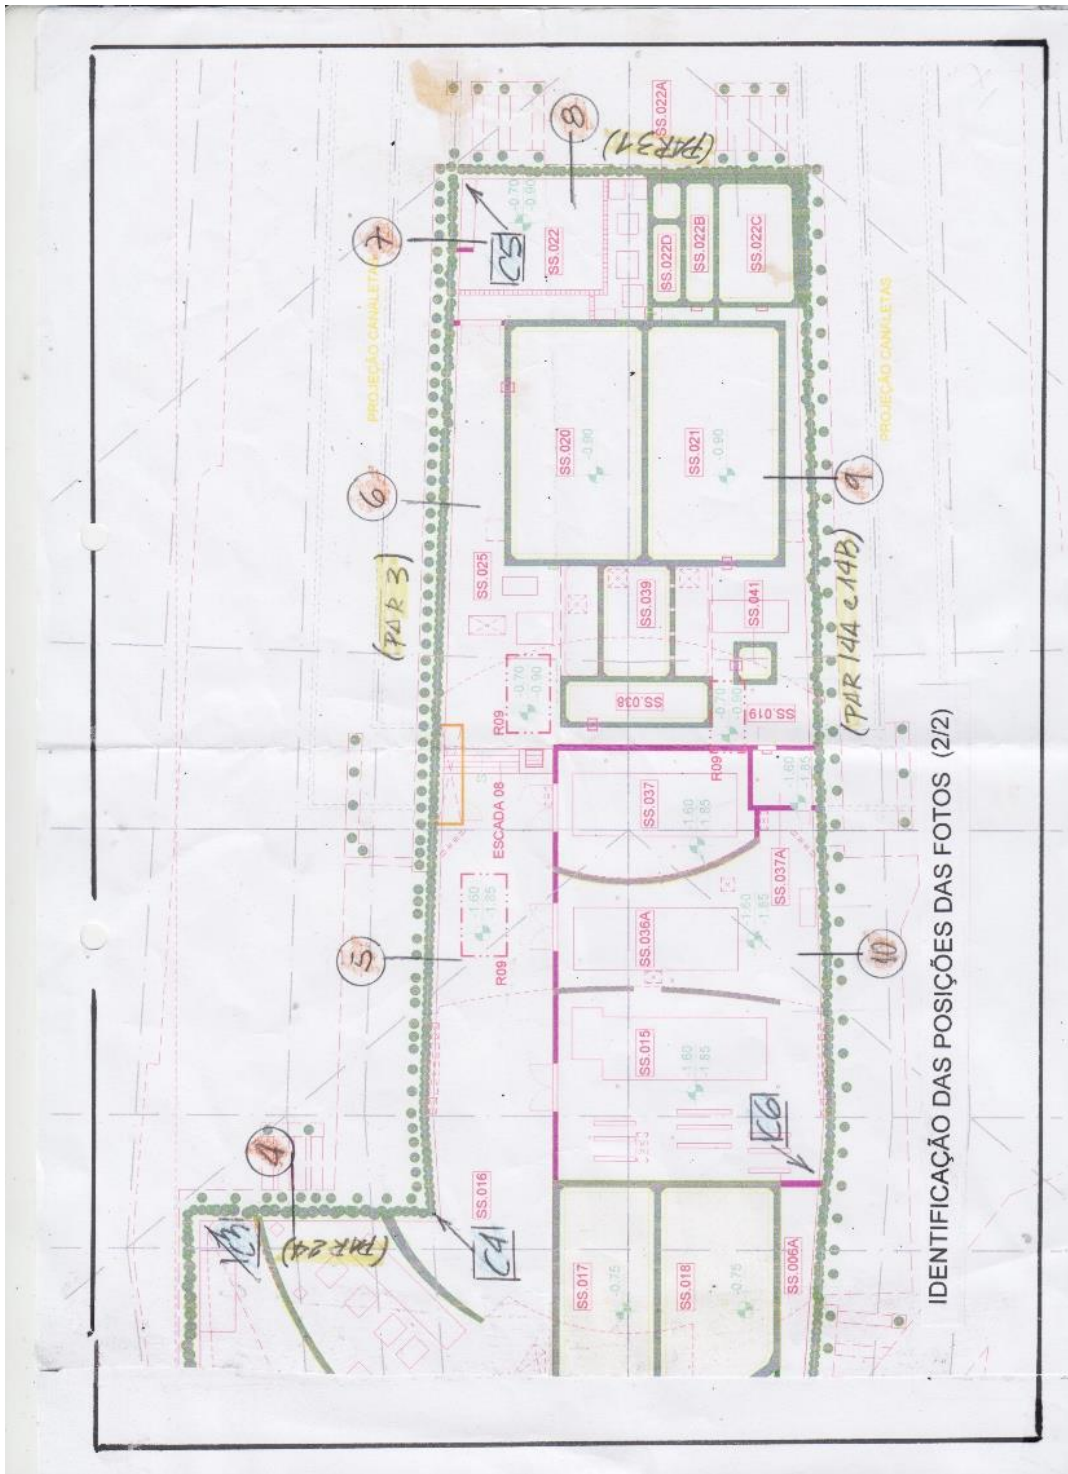
IDENTIFICAÇÃO DAS POSIÇÕES DAS FOTOS (2/2)

Apresenta-se a seguir o Relatório Fotográfico composto de uma planta Geral (em dois croquis) onde estão informados os pontos fotografados, tanto nas paredes fotos 01 a 14 como nos cantos fotos C1 a C7 num total de 21 fotos.

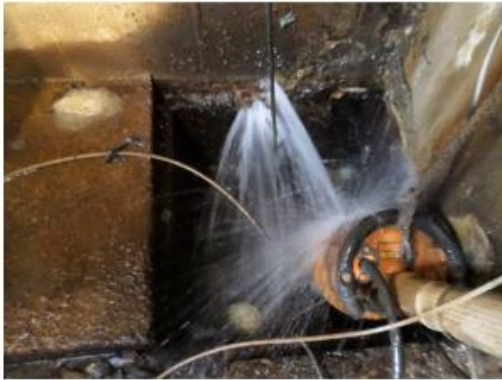
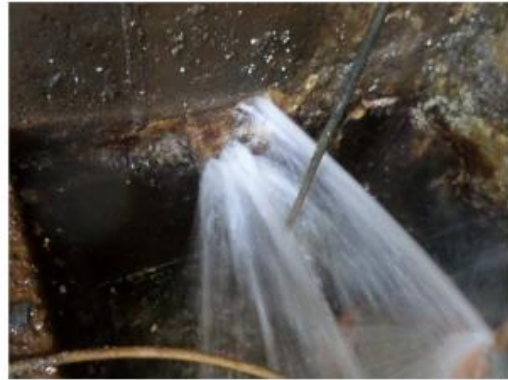
Identificação dos pontos a serem tratados.

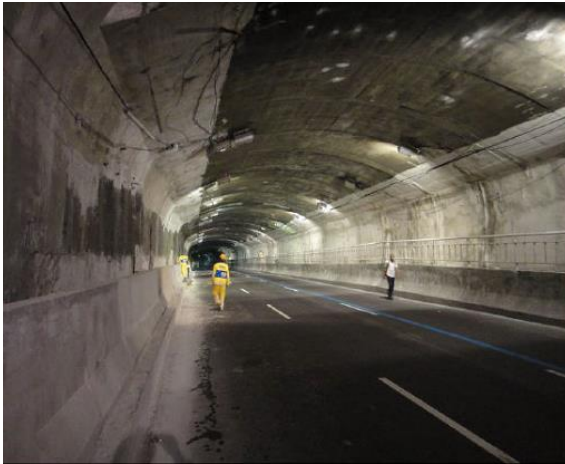
Foto 01 - Vista geral

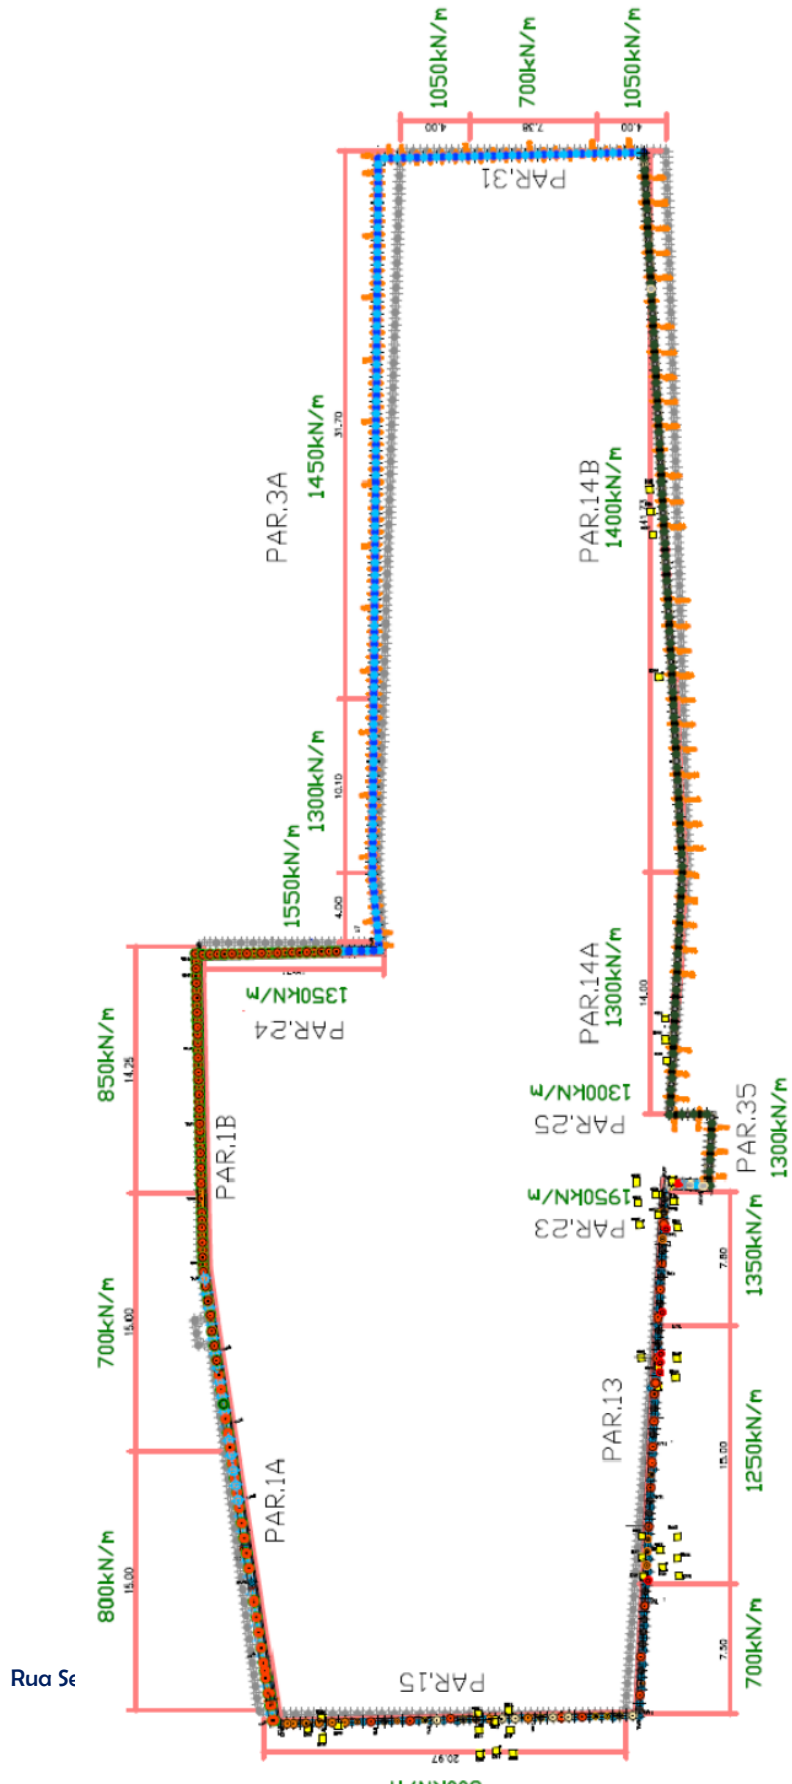
Anexo 01 – Planta de Cargas (verticais)

Além das estacas secantes que compõem o perímetro do porão, objeto deste estudo, outras denominadas “estacas de reforço” executadas externamente a estas, compõem a estrutura de suporte do Museu. Este conjunto suporta uma carga total de 277.800kN (~28.000tf) ao longo de seus 231m de comprimento apresentando uma taxa média de ~1.200kN/m com valores de 600kN/m e 1.550kN/m para os trechos menos e mais carregados (ver Anexo 01).
