**PARECER TÉCNICO PRELIMINAR -  
ESTRUTURA METÁLICA DE COBERTURA  
*MUSEU DO AMANHÃ***

OBRA: Inspeção cobertura MUSEU DO AMANHÃ

DATA: 30/09/2022

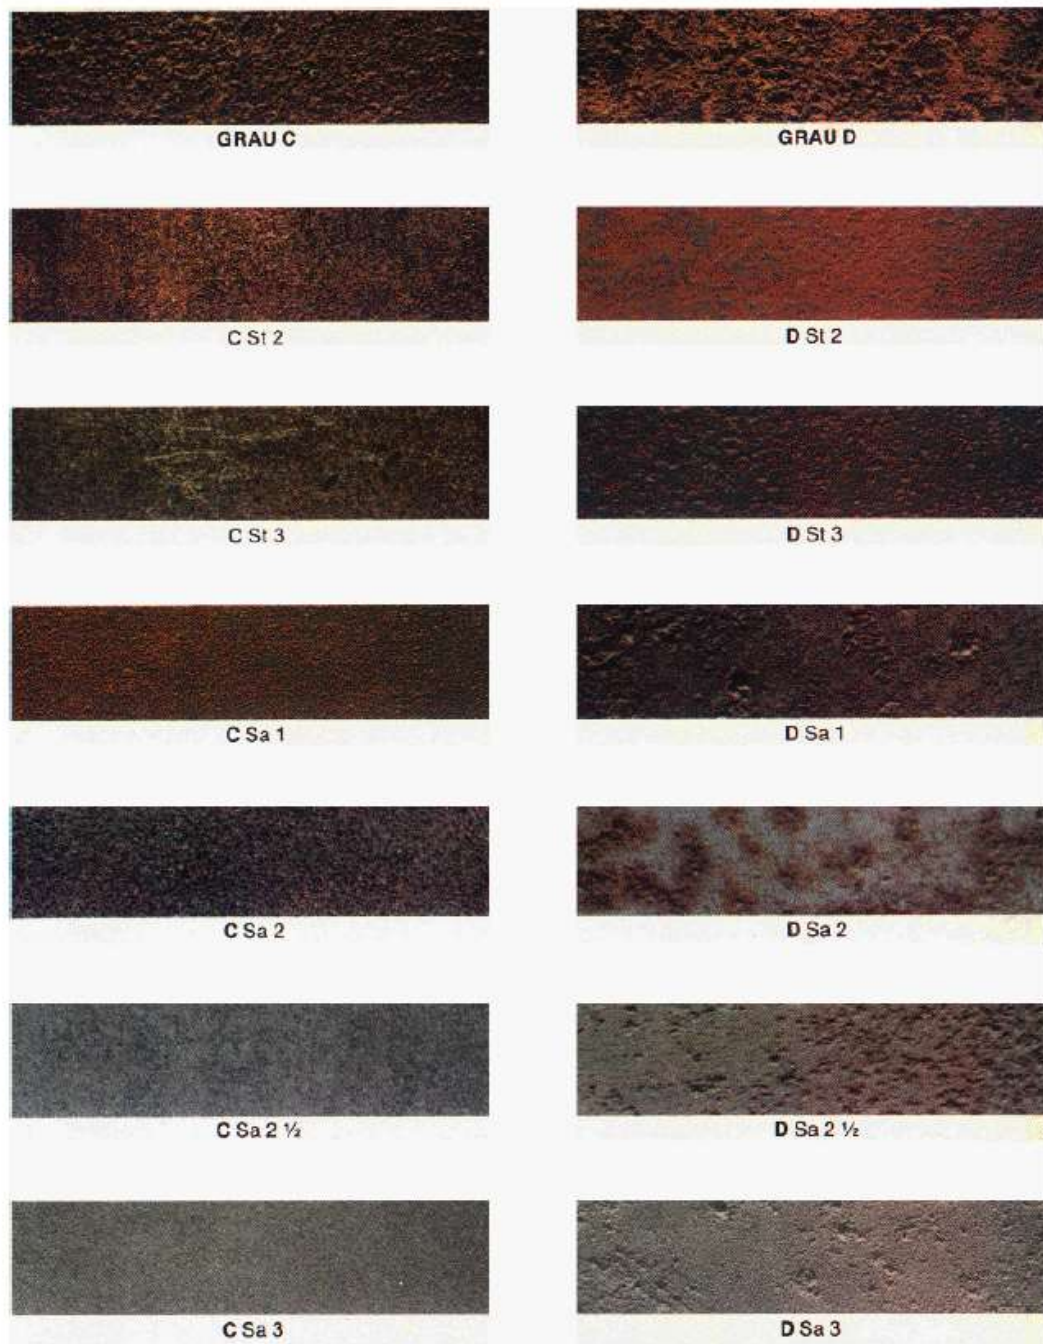
DETALHE DA CORROSÃO AVANÇADA – GRAUS C e D

**Comentário** – Estrutura principal Ok

**Elementos de fechamento** – Necessário correção imediata

- a) Proceder ao tratamento e pintura dos pontos específicos onde a corrosão está em graus mais avançados (calhas e onde existe acúmulo de água), inclusive com perda de material, utilizar os critérios de manutenção corretiva existente no manual de manutenção.
- b) Substituir os apoios da linha de vida existentes por elementos compatíveis com o aço da cobertura, tratar os pontos com corrosão, ver item 1

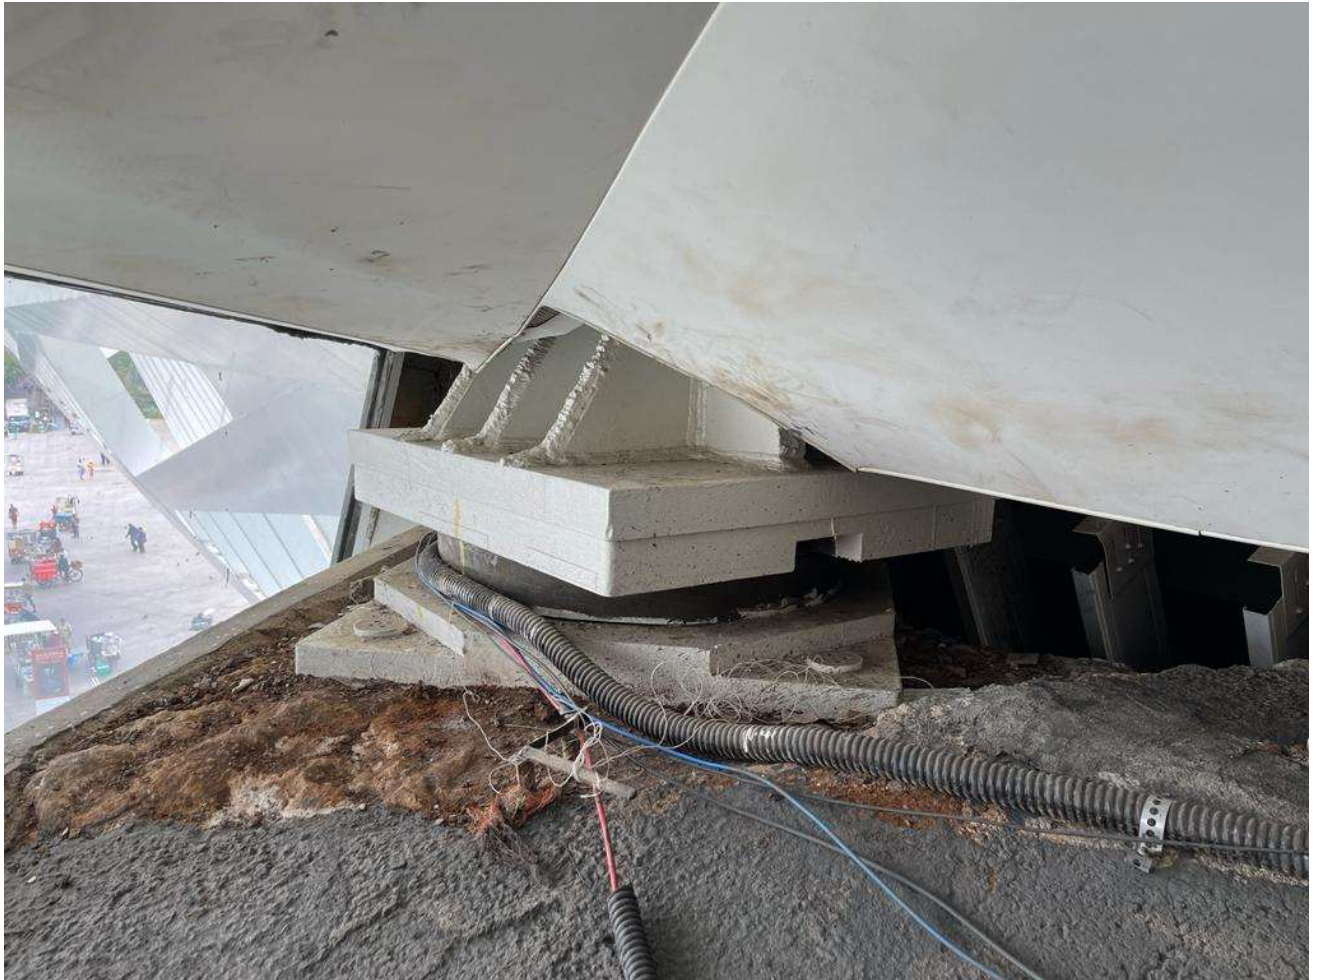
**FOTO 03 – APARELO DE APOIO EIXO G4 F2”**

- Em perfeito estado de funcionamento.

**Comentário – Ok**

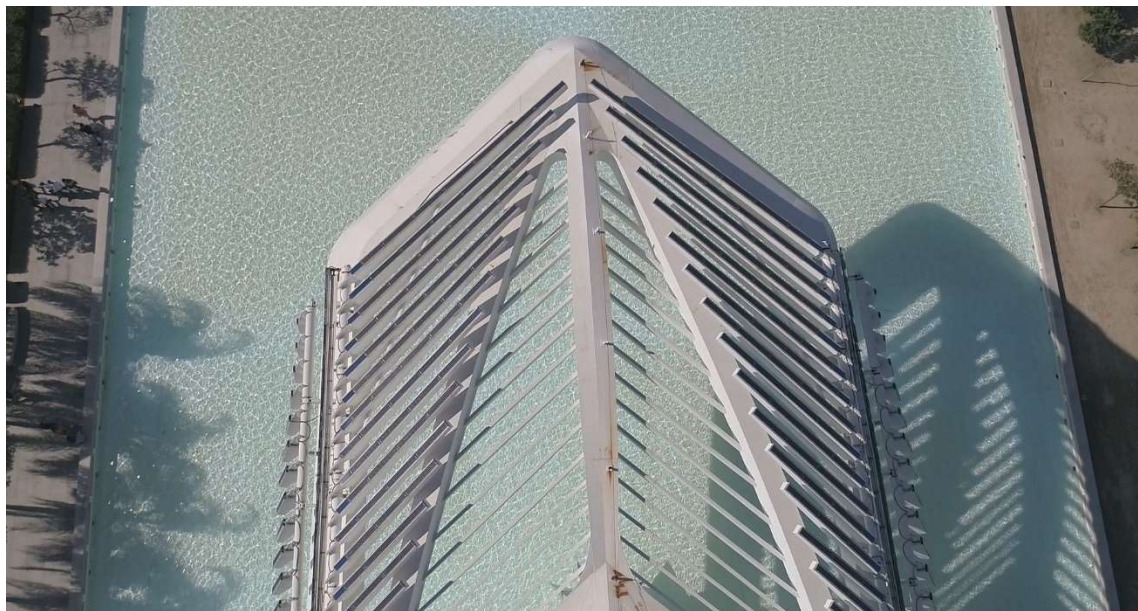
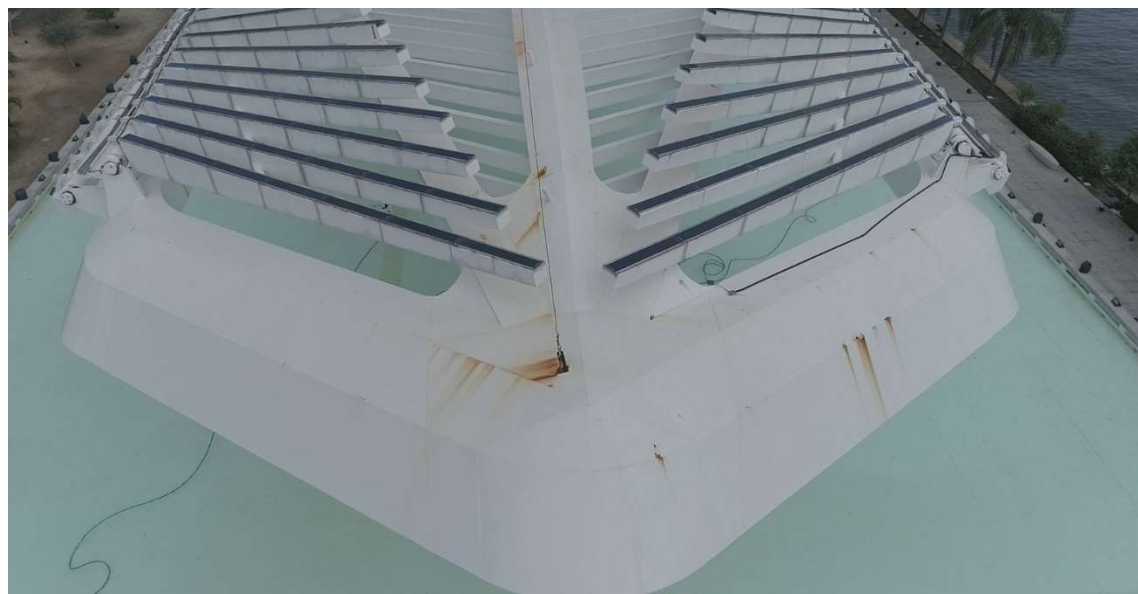
**FOTOS 05 E 06- EIXO G7**

- A estrutura portante, treliças laterais e de cobertura estão em boas ótimas condições de manutenção, não se verificando pontos de oxidação importante.
- As chapas que compõe a cobertura e o fechamento lateral apresentam pontos de corrosão generalizados, com destaque para os seguintes elementos:
  - Fixação das ancoragens da linha de vida (foto 55), lembrando que o aço utilizado na cobertura é patinável com adição de cobre, portanto tanto as soldas como os elementos a serem conectados na cobertura devem ter compatibilidade eletroquímica.
  - Solda de costura das chapas de cobertura com tratamento deficiente (Fotos 56, 57)
  - Calhas e regiões com acúmulo de água ( ver fotos eixo a eixo)

- a) Proceder ao tratamento e pintura de toda a cobertura , corrigindo os pontos com corrosão leve e média.
- b) Funcionamento das aletas
  - b.1) Efetuar um minucioso levantamento da geometria dos eixos tubulares que acionam as aletas, o ideal é utilizar scaneamento por nuvem de pontos.
  - b.2) Consultar a empresa fornecedora dos sistema eletro mecânico e hidráulico de acionamento das asas para efetuar um minucioso estudo das condições atuais do sistema com emissão de relatório diagnóstico .
